| Code interne PT | Nature des contraintes d'accessibilité Profil en travers | N° de fiche 1 |

Dysfonctionnement constaté: absence de cheminement piéton

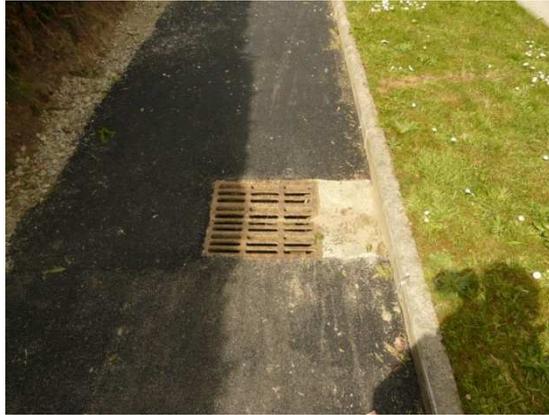
N° de fiche
3

Dysfonctionnement constaté: grille E.P sur le cheminement piéton (largeur des fentes supérieure à 2 cm)

Type de travaux : remplacement de la grille E.P

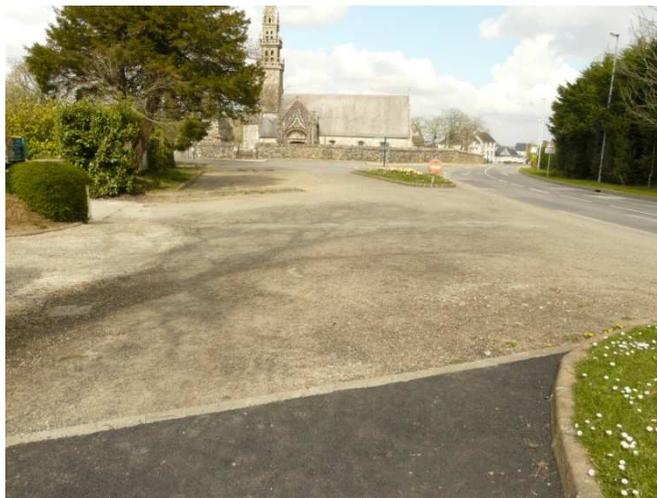
| Code interne PT | Nature des contraintes d'accessibilité Profil en travers | N° de fiche 4 |

Dysfonctionnement constaté: discontinuité du cheminement piéton

Type de travaux: réalisation d'un cheminement d'une largeur de 1.40 m minimum, sans obstacles.

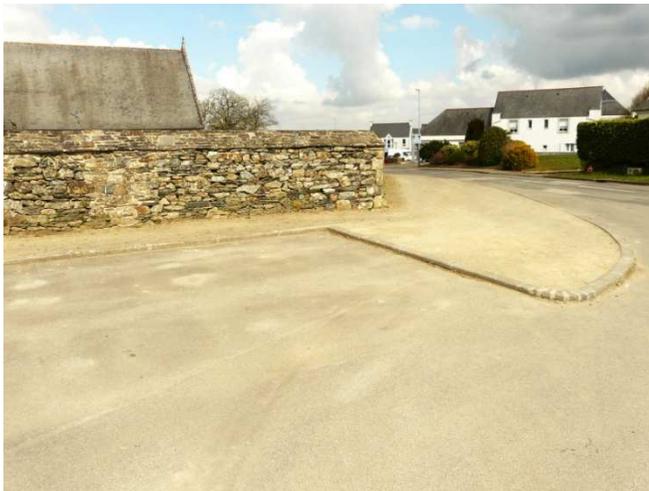
| <u>Code interne</u> R | Nature des contraintes d'accessibilité Ressauts | <u>N° de fiche</u> 5 |

Dysfonctionnement constaté: cheminement piéton inaccessible depuis les stationnements (hauteur de bordure supérieure à 2 cm)

Type de travaux: réalisation d'une abaissée de trottoir

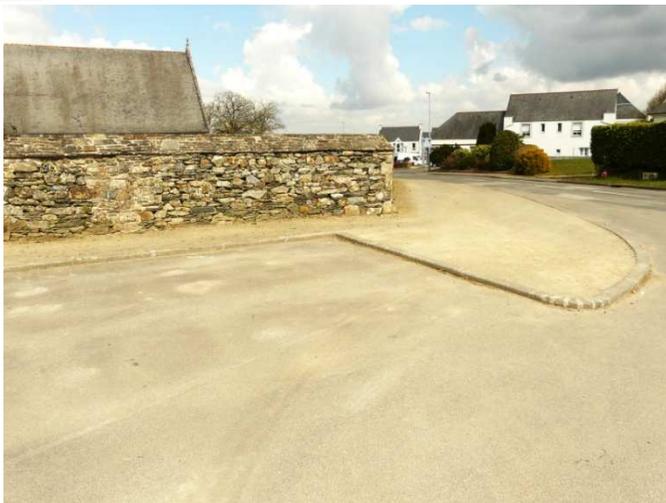
| <u>Code interne</u> SOL | Nature des contraintes d'accessibilité Sols non meubles, non glissant | <u>N° de fiche</u> 6 |

Dysfonctionnement constaté: revêtement non adapté aux PMR.

Type de travaux: réalisation d'un revêtement de sol adapté

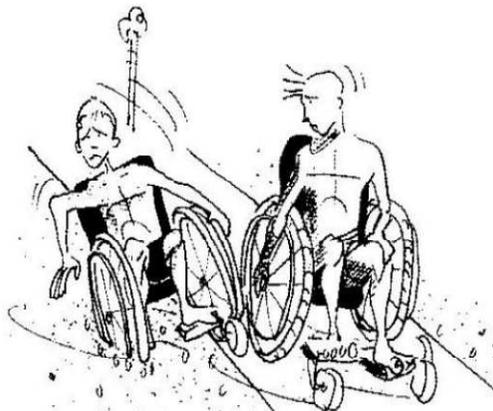
Revêtement de sol adapté:
 Non meuble et non glissant

Action d'amélioration:

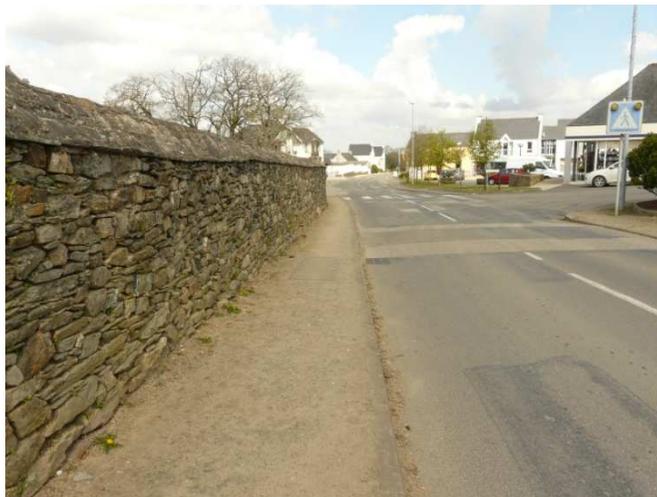
| <u>Code interne</u> PT | Nature des contraintes d'accessibilité Profil en travers | <u>N° de fiche</u> 7 |

Dysfonctionnement constaté: largeur de cheminement inférieure à 1.40 m

Type de travaux: réalisation d'un cheminement d'une largeur de 1.40 m minimum, sans obstacles.

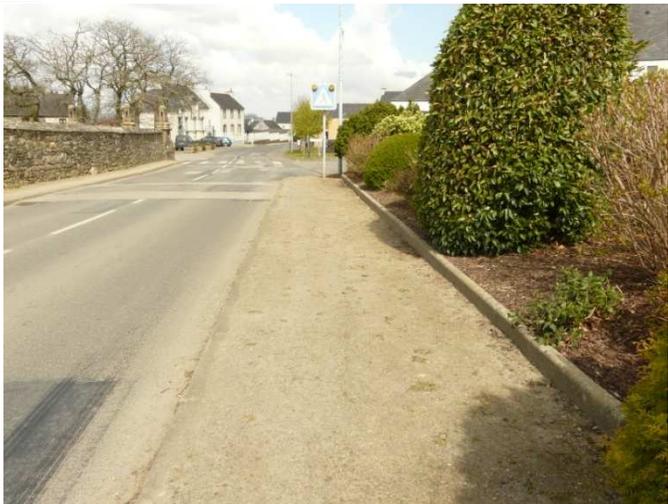
| <u>Code interne</u> SOL | Nature des contraintes d'accessibilité Sols non meubles, non glissant | <u>N° de fiche</u> 8 |

Dysfonctionnement constaté: revêtement non adapté aux PMR.

Type de travaux: réalisation d'un revêtement de sol adapté

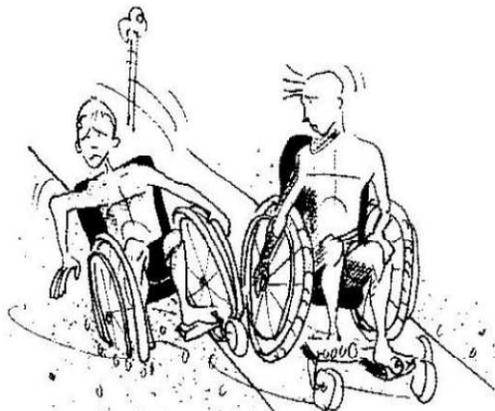
Revêtement de sol adapté:
 Non meuble et non glissant

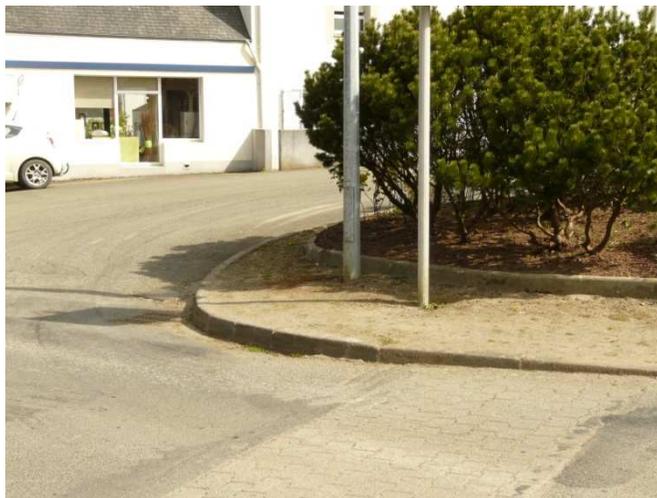
| <u>Code interne</u> PT | Nature des contraintes d'accessibilité Profil en travers | <u>N° de fiche</u> 9 |

Dysfonctionnement constaté: discontinuité du cheminement piéton

Type de travaux: réalisation d'un cheminement d'une largeur de 1.40 m minimum, sans obstacles.

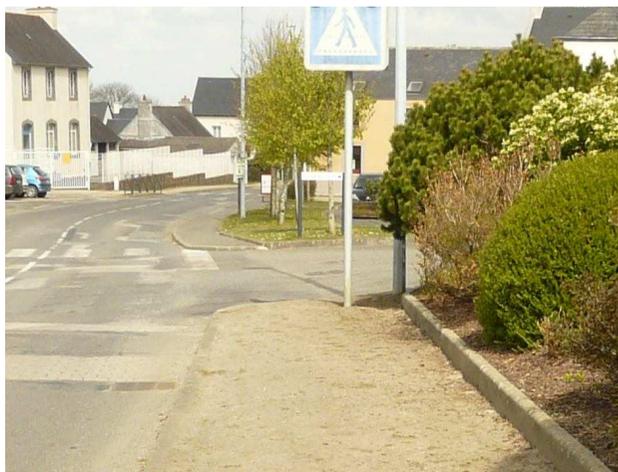
| Code interne TP | Nature des contraintes d'accessibilité Traversées piétonnes | N° de fiche 10 |

Dysfonctionnement constaté: absence de traversée piétonne

Type de travaux: réalisation d'une traversée piétonne conforme avec : abaissées de bordures, contraste visuel, contraste tactile et bandes podotactiles.

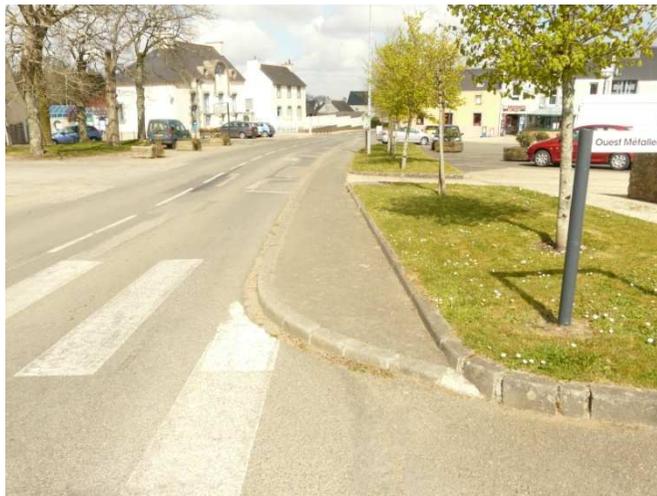
| Code interne PT | Nature des contraintes d'accessibilité Profil en travers | N° de fiche 11 |

Dysfonctionnement constaté: largeur de cheminement inférieure à 1.40 m

Type de travaux: réalisation d'un cheminement d'une largeur de 1.40 m minimum, sans obstacles.

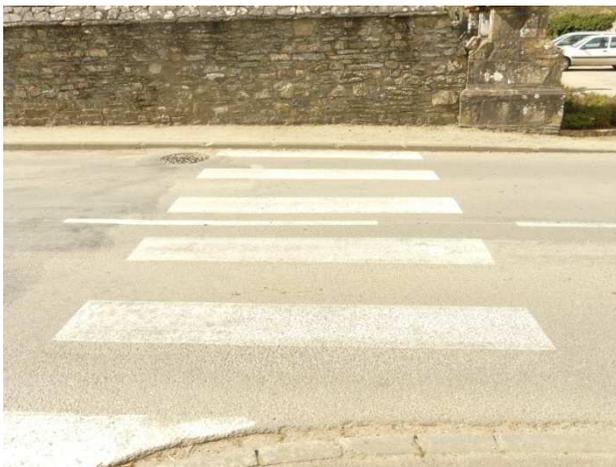
| Code interne TP | Nature des contraintes d'accessibilité Traversées piétonnes | N° de fiche 12 |

Dysfonctionnement constaté: traversée piétonne non conforme

Type de travaux: réalisation d'une traversée piétonne conforme avec : abaissées de bordures, contraste tactile et bandes podotactiles.

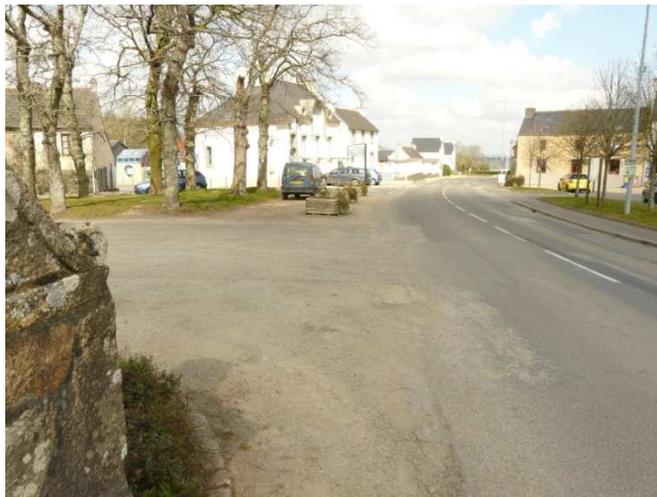
| <u>Code interne</u> PT | Nature des contraintes d'accessibilité Profil en travers | <u>N° de fiche</u> 13 |

Dysfonctionnement constaté: absence de cheminement piéton

Type de travaux: réalisation d'un cheminement d'une largeur de 1.40 m minimum, sans obstacles.

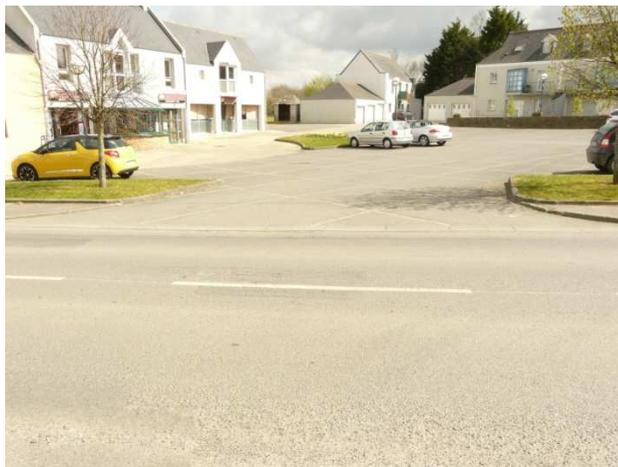
| Code interne TP | Nature des contraintes d'accessibilité Traversées piétonnes | N° de fiche 14 |

Dysfonctionnement constaté: absence de traversée piétonne

Type de travaux: réalisation d'une traversée piétonne conforme avec : abaissées de bordures, contraste visuel, contraste tactile et bandes podotactiles.

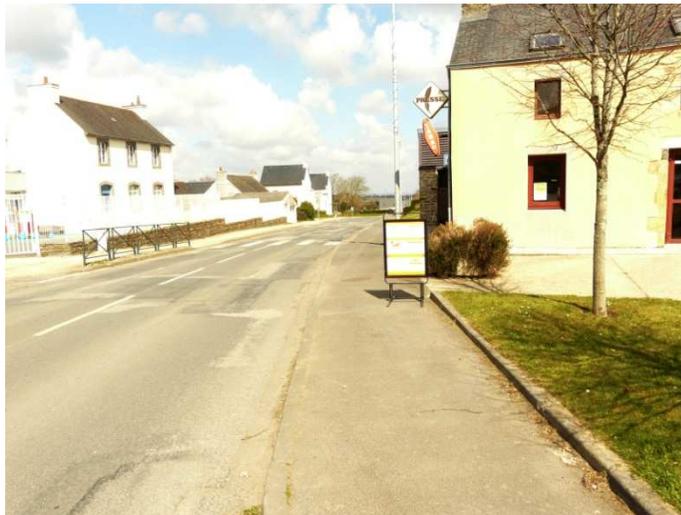
| <u>Code interne</u> PT | Nature des contraintes d'accessibilité Profil en travers | <u>N° de fiche</u> 15 |

Dysfonctionnement constaté: largeur de cheminement inférieure à 1.40 m du fait de la présence d'un panneau publicitaire

Type de travaux: déplacement du panneau publicitaire.

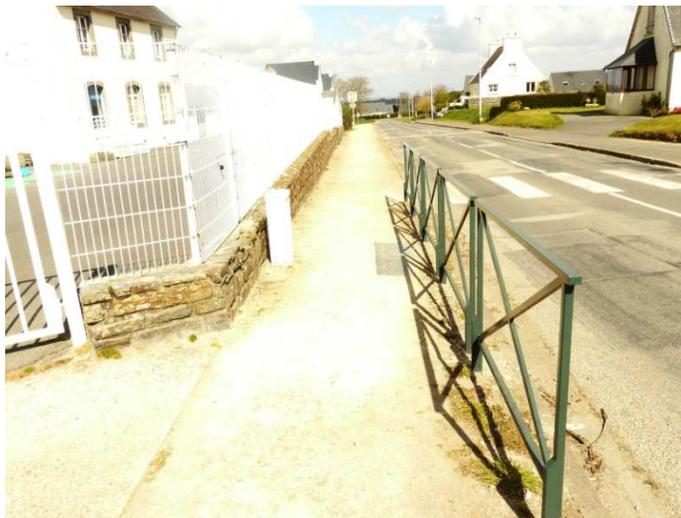
| <u>Code interne</u> PT | Nature des contraintes d'accessibilité Profil en travers | <u>N° de fiche</u> 16 |

Dysfonctionnement constaté: largeur de cheminement inférieure à 1.40 m entre le coffret télécom et barrières

Type de travaux: déplacement du coffret télécom ou suppression des barrières.

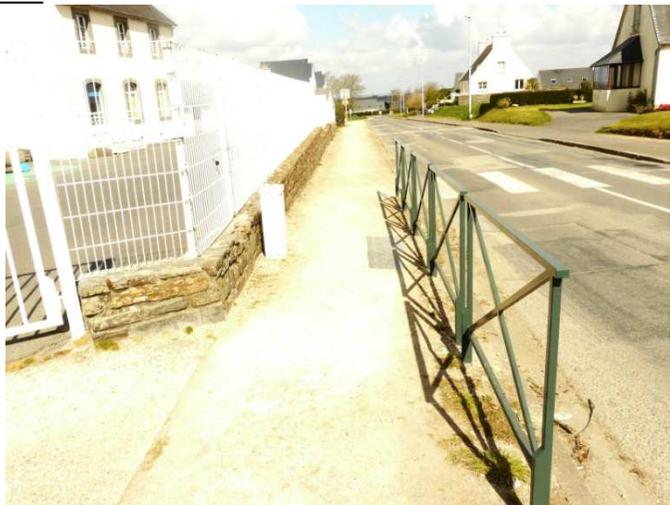
| <u>Code interne</u> SOL | Nature des contraintes d'accessibilité Sols non meubles, non glissant | <u>N° de fiche</u> 17 |

Dysfonctionnement constaté: revêtement non adapté aux PMR.

Type de travaux: réalisation d'un revêtement de sol adapté

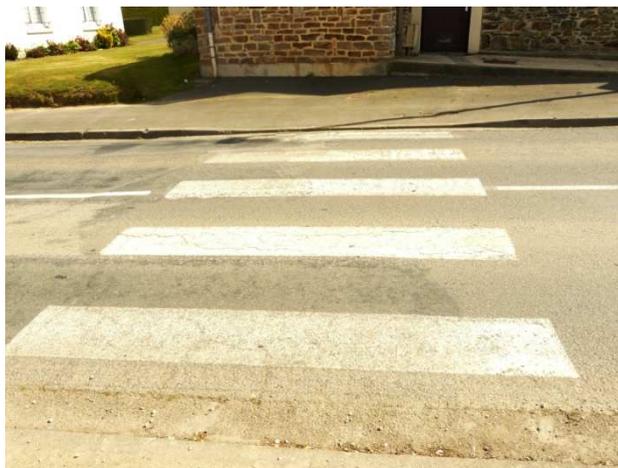
| Code interne TP | Nature des contraintes d'accessibilité Traversées piétonnes | N° de fiche 18 |

Dysfonctionnement constaté: traversée piétonne non conforme

Type de travaux: réalisation d'une traversée piétonne conforme avec : abaissées de bordures, contraste tactile et bandes podotactiles.

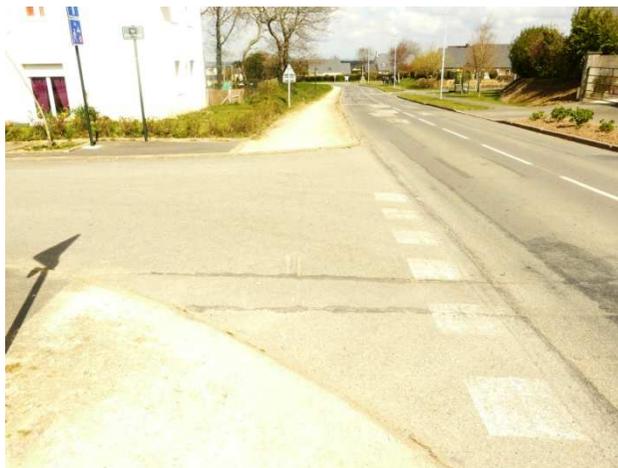
| Code interne TP | Nature des contraintes d'accessibilité Traversées piétonnes | N° de fiche 19 |

Dysfonctionnement constaté: absence de traversée piétonne

Type de travaux: réalisation d'une traversée piétonne conforme avec : abaissées de bordures, contraste visuel, contraste tactile et bandes podotactiles.

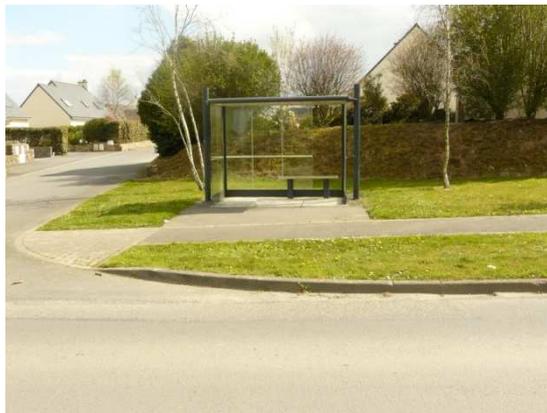
| Code interne EAB | Nature des contraintes d'accessibilité Emplacement d'arrêt de bus | N° de fiche 20 |

Dysfonctionnement constaté: emplacement d'arrêt non adapté à l'embarquement des personnes handicapées, manque d'information sur la ligne de transport et leur destination.

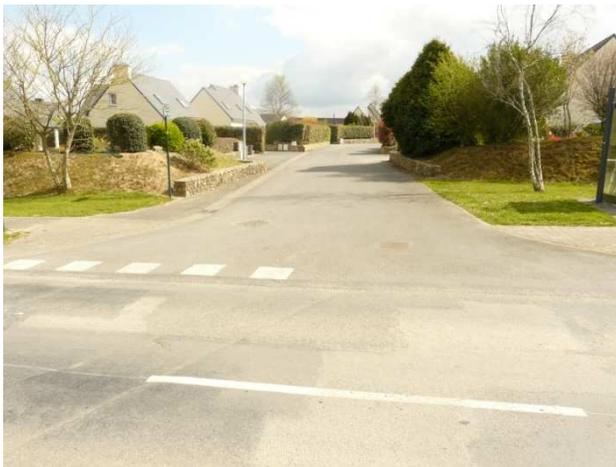
| Code interne TP | Nature des contraintes d'accessibilité Traversées piétonnes | N° de fiche 21 |

Dysfonctionnement constaté: absence de traversée piétonne

Type de travaux: réalisation d'une traversée piétonne conforme avec : contraste visuel, contraste tactile et bandes podotactiles

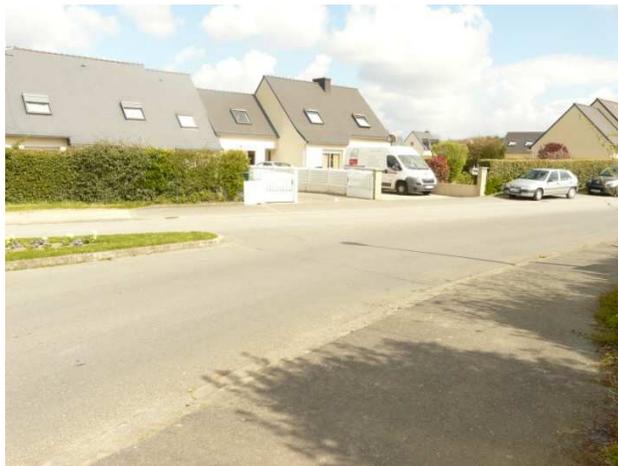
| Code interne TP | Nature des contraintes d'accessibilité Traversées piétonnes | N° de fiche 22 |

Dysfonctionnement constaté: absence de traversée piétonne

Type de travaux: réalisation d'une traversée piétonne conforme avec : abaissées de bordures, contraste visuel, contraste tactile et bandes podotactiles.

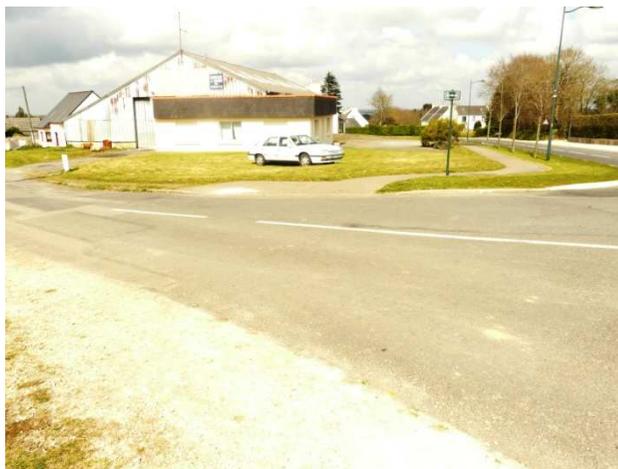
| Code interne TP | Nature des contraintes d'accessibilité Traversées piétonnes | N° de fiche 23 |

Dysfonctionnement constaté: absence de traversée piétonne

Type de travaux: réalisation d'une traversée piétonne conforme avec : abaissées de bordures, contraste visuel, contraste tactile et bandes podotactiles.

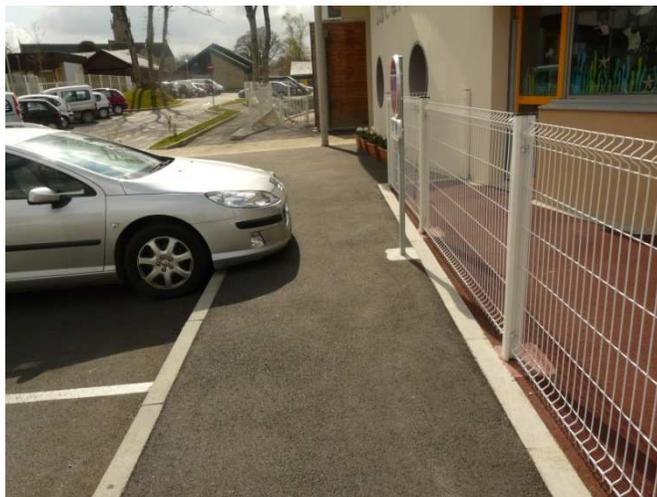
| <u>Code interne</u> PT | Nature des contraintes d'accessibilité Profil en travers | <u>N° de fiche</u> 24 |

Dysfonctionnement constaté: largeur de cheminement inférieur à 1.40 m (véhicule empiétant sur cheminement)

Type de travaux: mise en place de potelets pour empêcher les véhicules d'empiéter sur le cheminement)

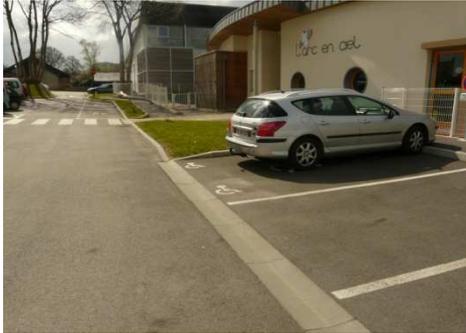
| Code interne SR | Nature des contraintes d'accessibilité Stationnement réservé | N° de fiche 25 |

Dysfonctionnement constaté: absence de liaison entre le stationnement et le trottoir et pente du stationnement supérieure à 2% (3.3%)

Type de travaux : réalisation d'une abaissée de bordure au niveau du trottoir afin de permettre un accès depuis le stationnement et diminution de la pente du stationnement.

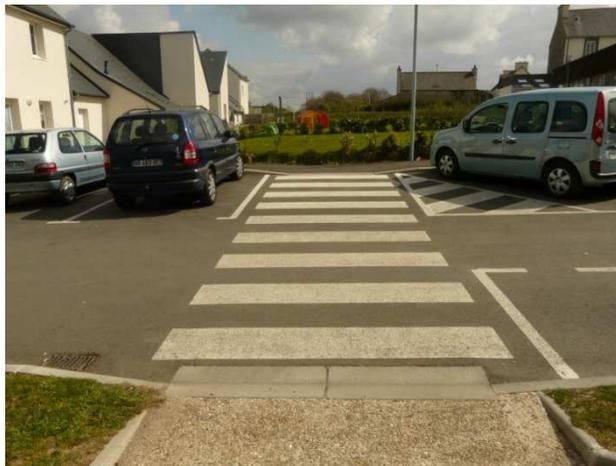
| Code interne TP | Nature des contraintes d'accessibilité Traversées piétonnes | N° de fiche 26 |

Dysfonctionnement constaté: traversée piétonne non conforme

Type de travaux: réalisation d'une traversée piétonne conforme avec : contraste tactile et bandes podotactiles.

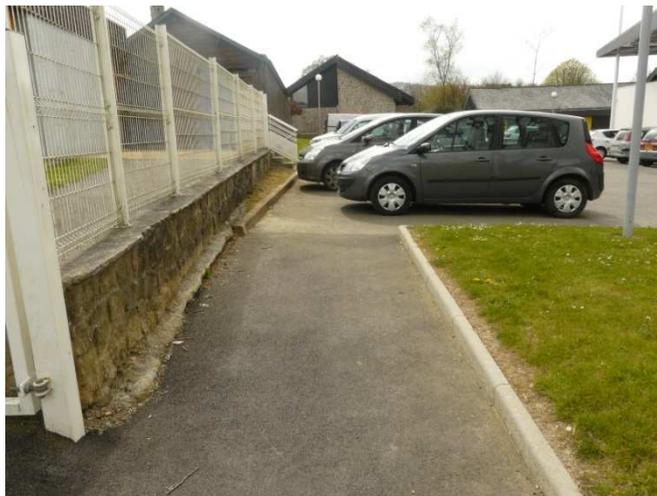
| <u>Code interne</u> PT | Nature des contraintes d'accessibilité Profil en travers | <u>N° de fiche</u> 27 |

Dysfonctionnement constaté: discontinuité du cheminement piéton

Type de travaux: permettre l'accès du cheminement piéton depuis le parking.

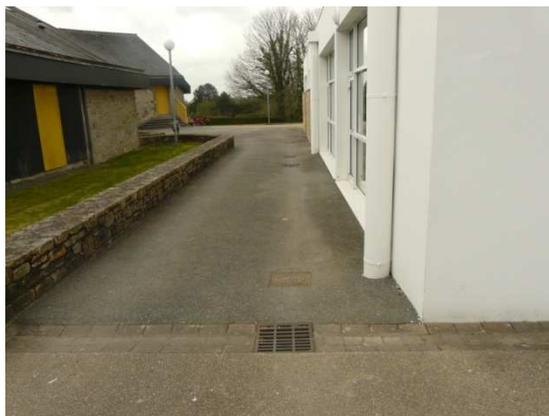
N° de fiche
29

Dysfonctionnement constaté: grilles E.P sur le cheminement piéton (largeur des fentes supérieure à 2 cm)
